神玉小学校

- 通学路(学校指定)
- 危険箇所

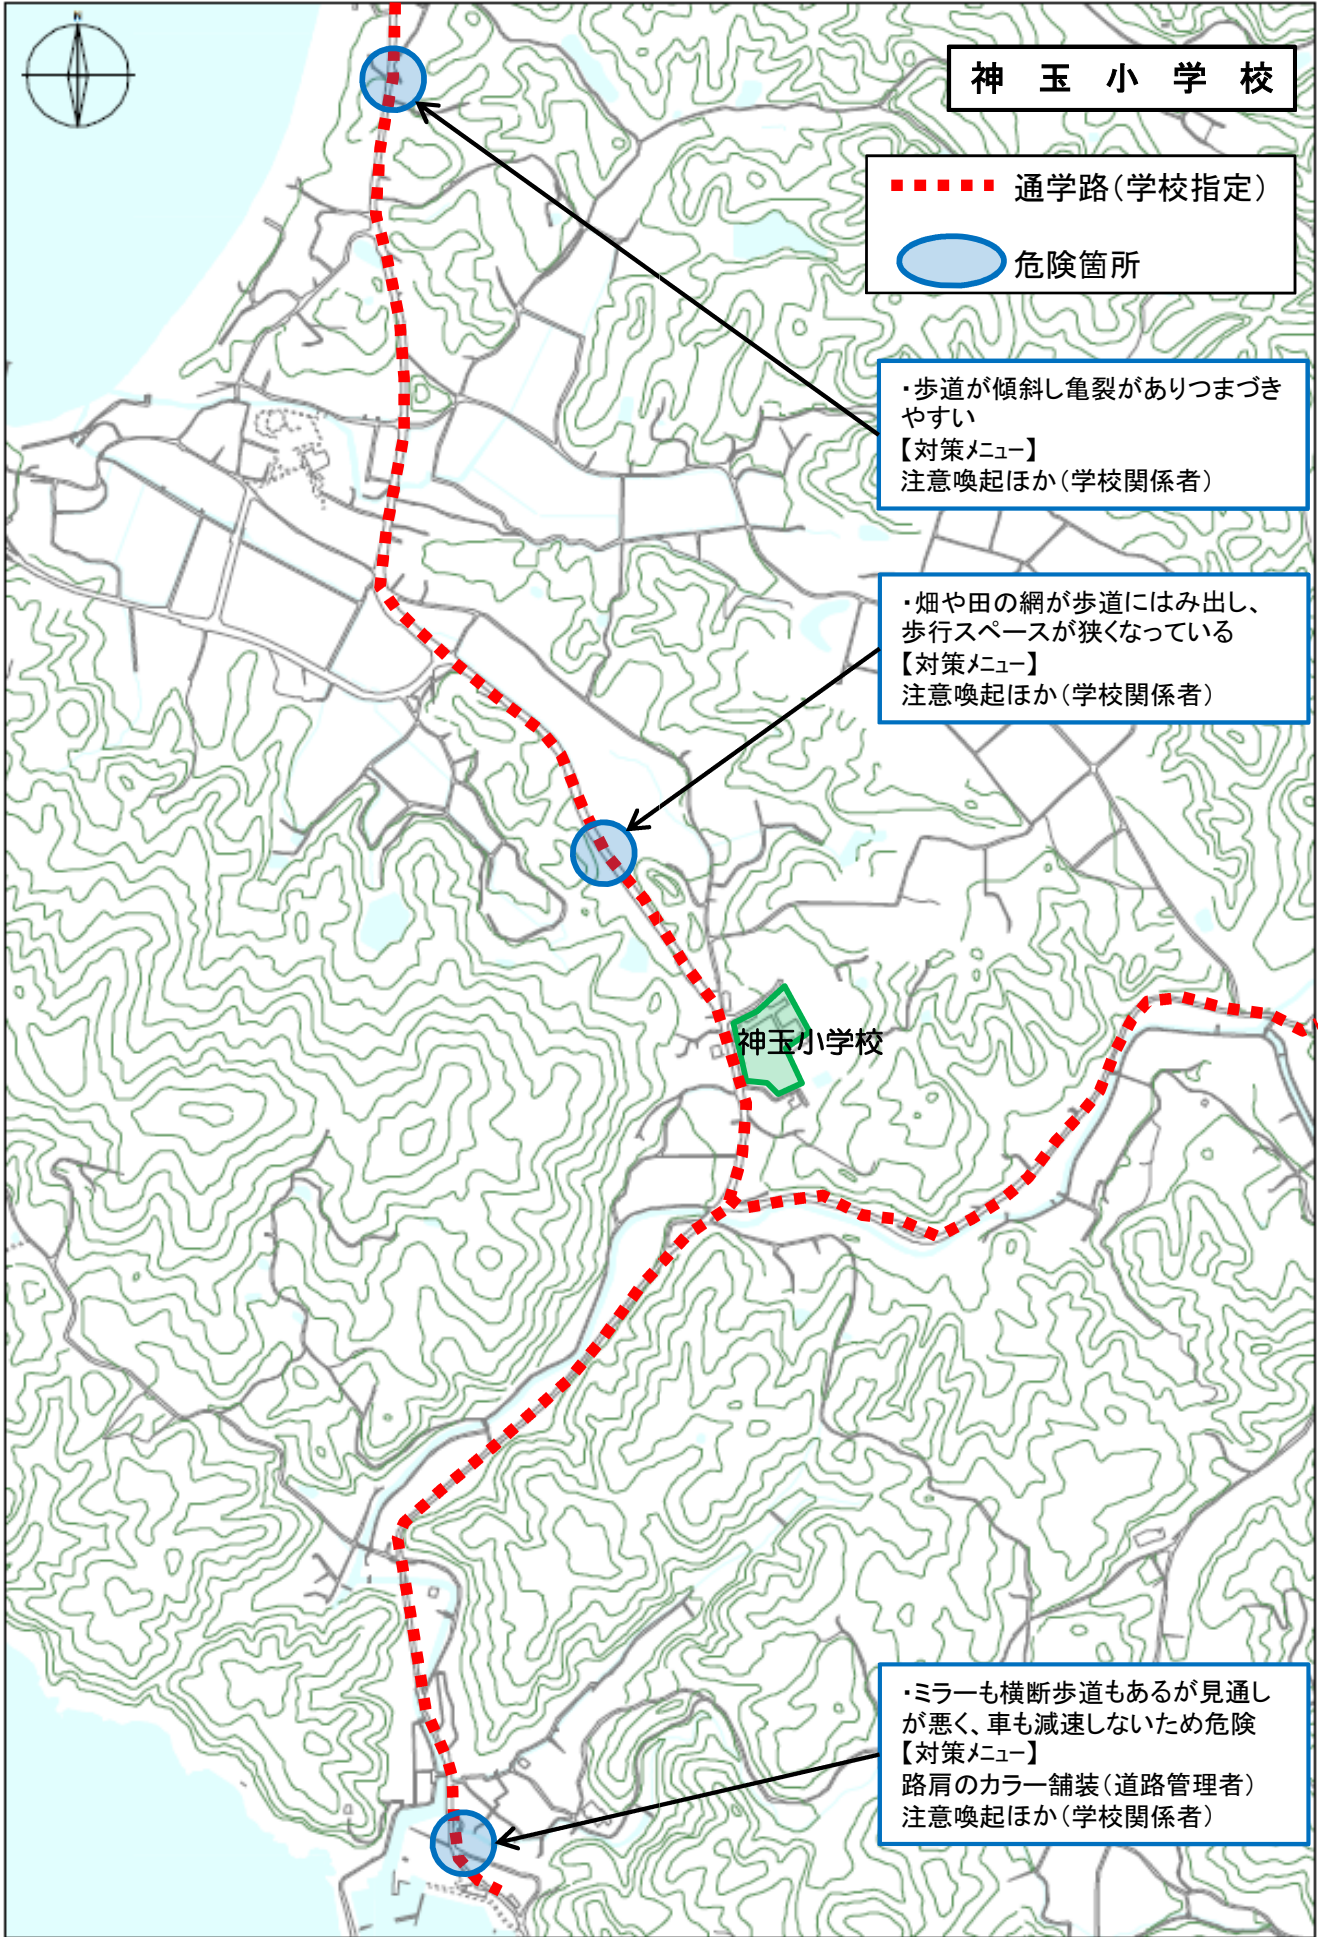
・歩道が傾斜し亀裂がありつまづきやすい  
【対策メニュー】  
注意喚起ほか(学校関係者)

・畑や田の網が歩道にはみ出し、歩行スペースが狭くなっている  
【対策メニュー】  
注意喚起ほか(学校関係者)

・ミラーも横断歩道もあるが見通しが悪く、車も減速しないため危険  
【対策メニュー】  
路肩のカラー舗装(道路管理者)  
注意喚起ほか(学校関係者)
