令和2年度

下関市通学路安全対策結果一覧表

下関市教育委員会

令和2年度 下関市通学路安全対策結果について

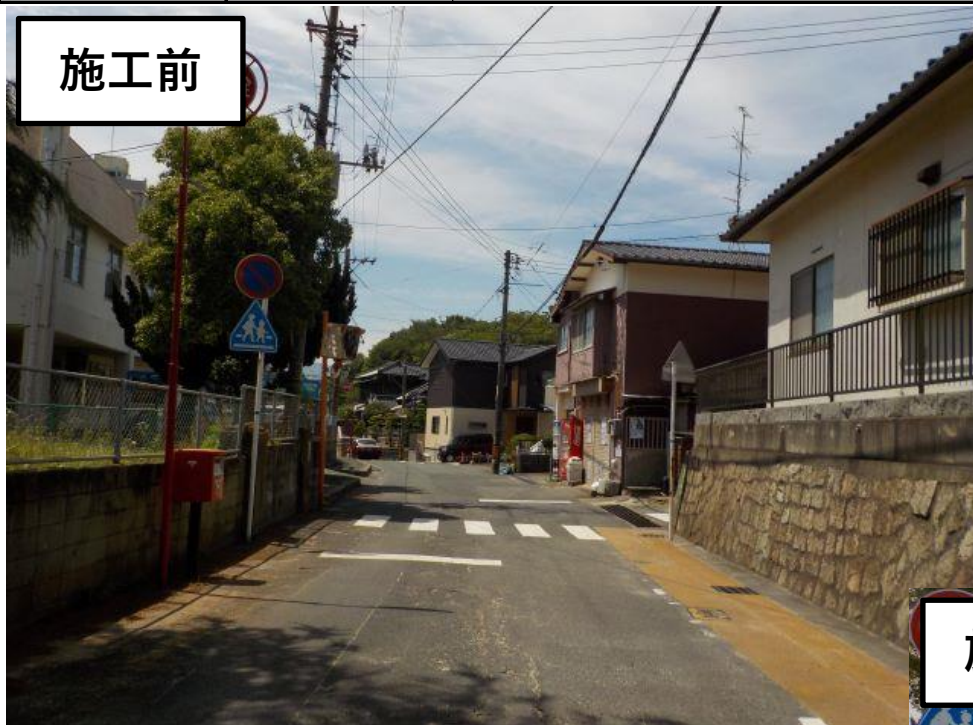
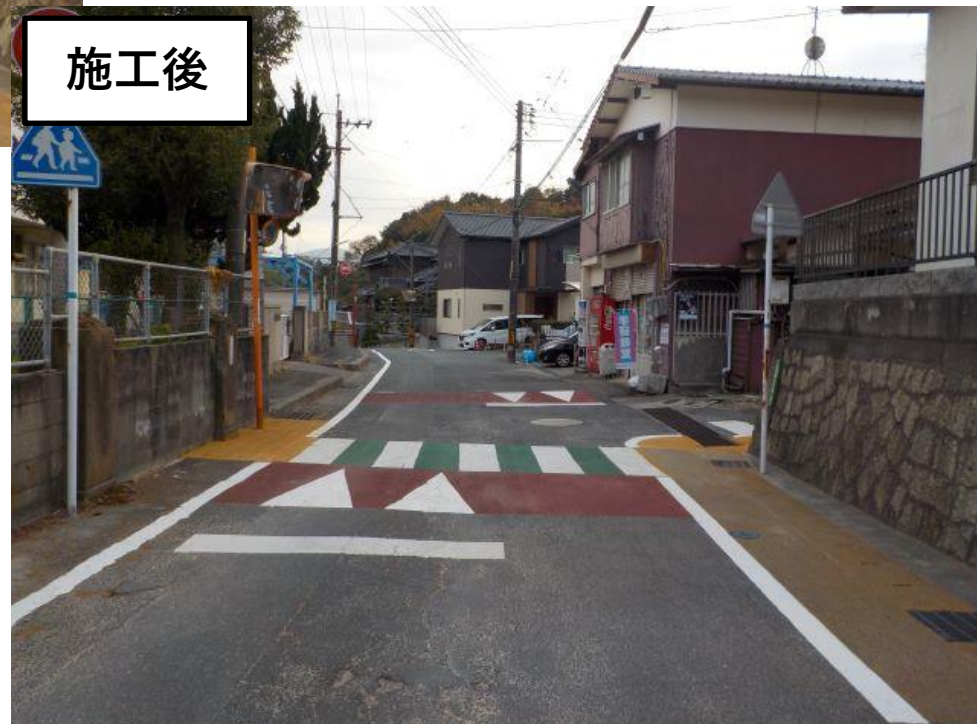
下11

名池町10番1号

速度抑制のカラー舗装

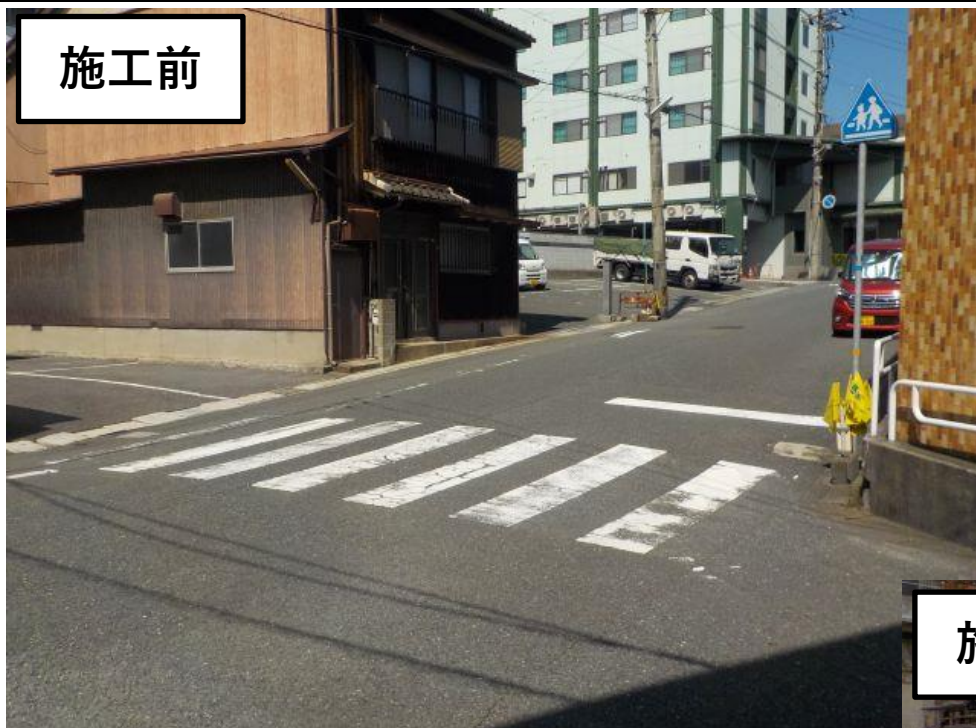
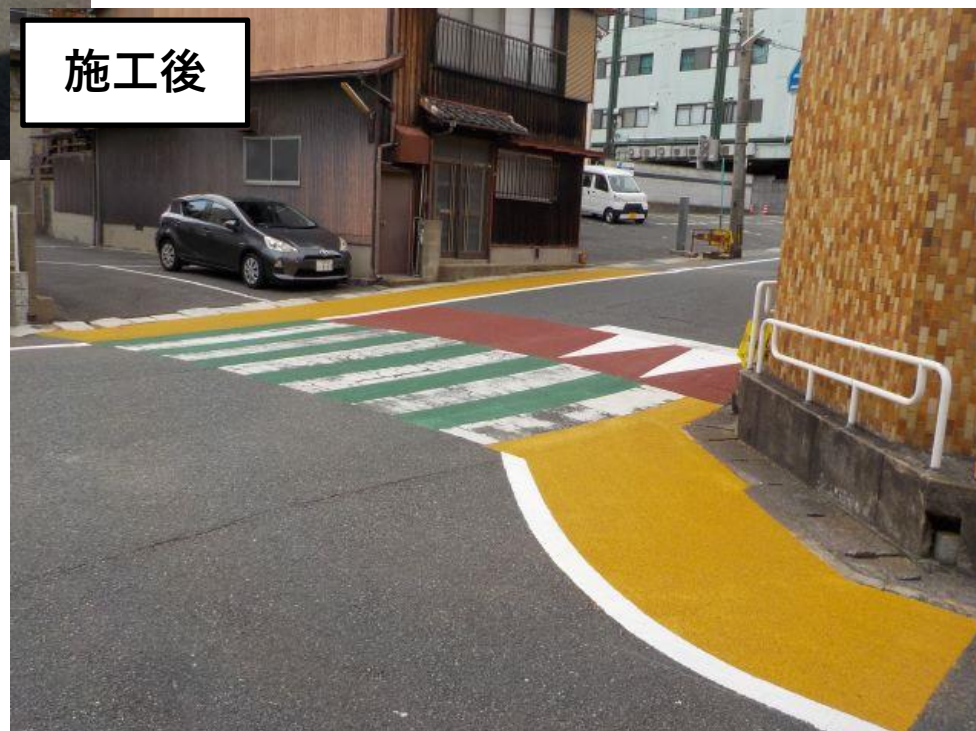
下12

入江町2番付近

速度抑制のカラー舗装

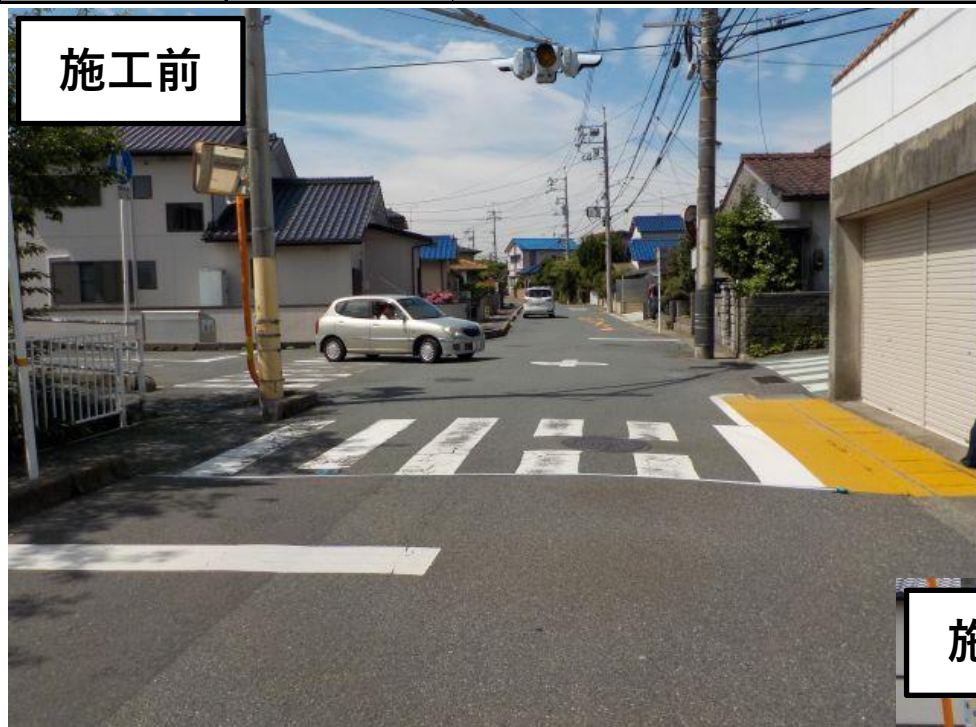
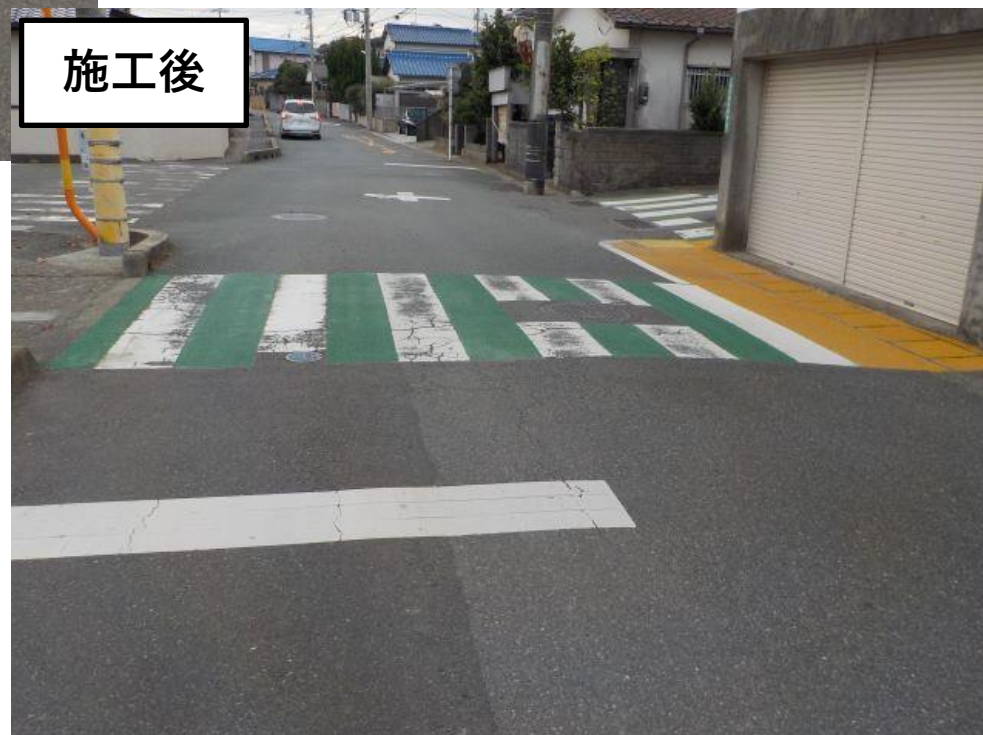
下90

山の田中央町13番1号付近

速度抑制のカラー舗装
