# 下関市 倉庫崩落事故について

# 下関市 倉庫崩落事故について①

令和4年9月7日、下関市にて3階建て鉄骨造の建築物の2階はね出し部が崩落し、駐車していた車に落下する事故が発生した。

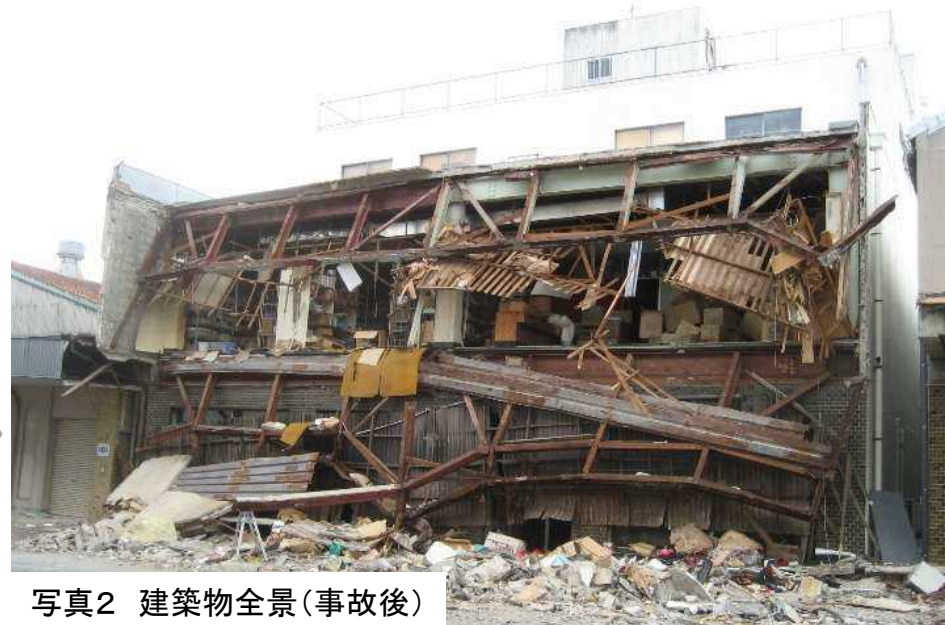
- 2階はね出し部は完全に撤去済(写真2において一部残っている部材も解体が完了している)
- 崩落部分以外は、所有者・管理者によって、自主的に利用が中止されている
- 建築物全体を解体予定(所有者として解体することは決定しているものの、具体的な解体工事は発注していない)
- 市では、老朽建築物の相談窓口において、市の助成事業や市内の建築設計事務所を紹介している

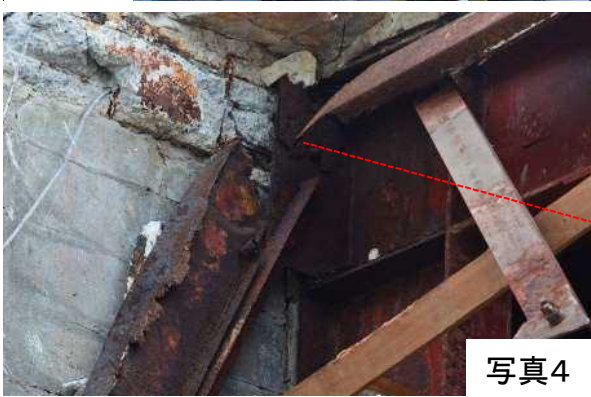
写真3

●2階はね出し部を支える3本の斜材アングル(写真5、8、11)の下部接合部のガセットプレートが、破断していた。破断が板部分か溶接部かは不明だが腐食あり(写真10等)。  
 ●ガセットプレートのボルトに破断は無かった。 ●はね出し部全体について、構造部材の腐食が見られた。 ●写真3によれば、棚があり雑貨等が収納されていた。 ※以上、下関市の報告内容より
