施工の別 変更	
施工年度	令和6年度
筋ヶ浜終末処理場No.1,2消化槽上部修繕	
場所	下関市伊崎町二丁目21番1号
図種	附近見取図
縮尺	Free
図面番号	1/2
下関市上下水道局

施工の別 変更	
施工年度	令和6年度
筋ヶ浜終末処理場No.1,2消化槽上部修繕	
場所	下関市伊崎町二丁目21番1号
図種	平面図・参考図
縮尺	Free
図面番号	2/2
下関市上下水道局

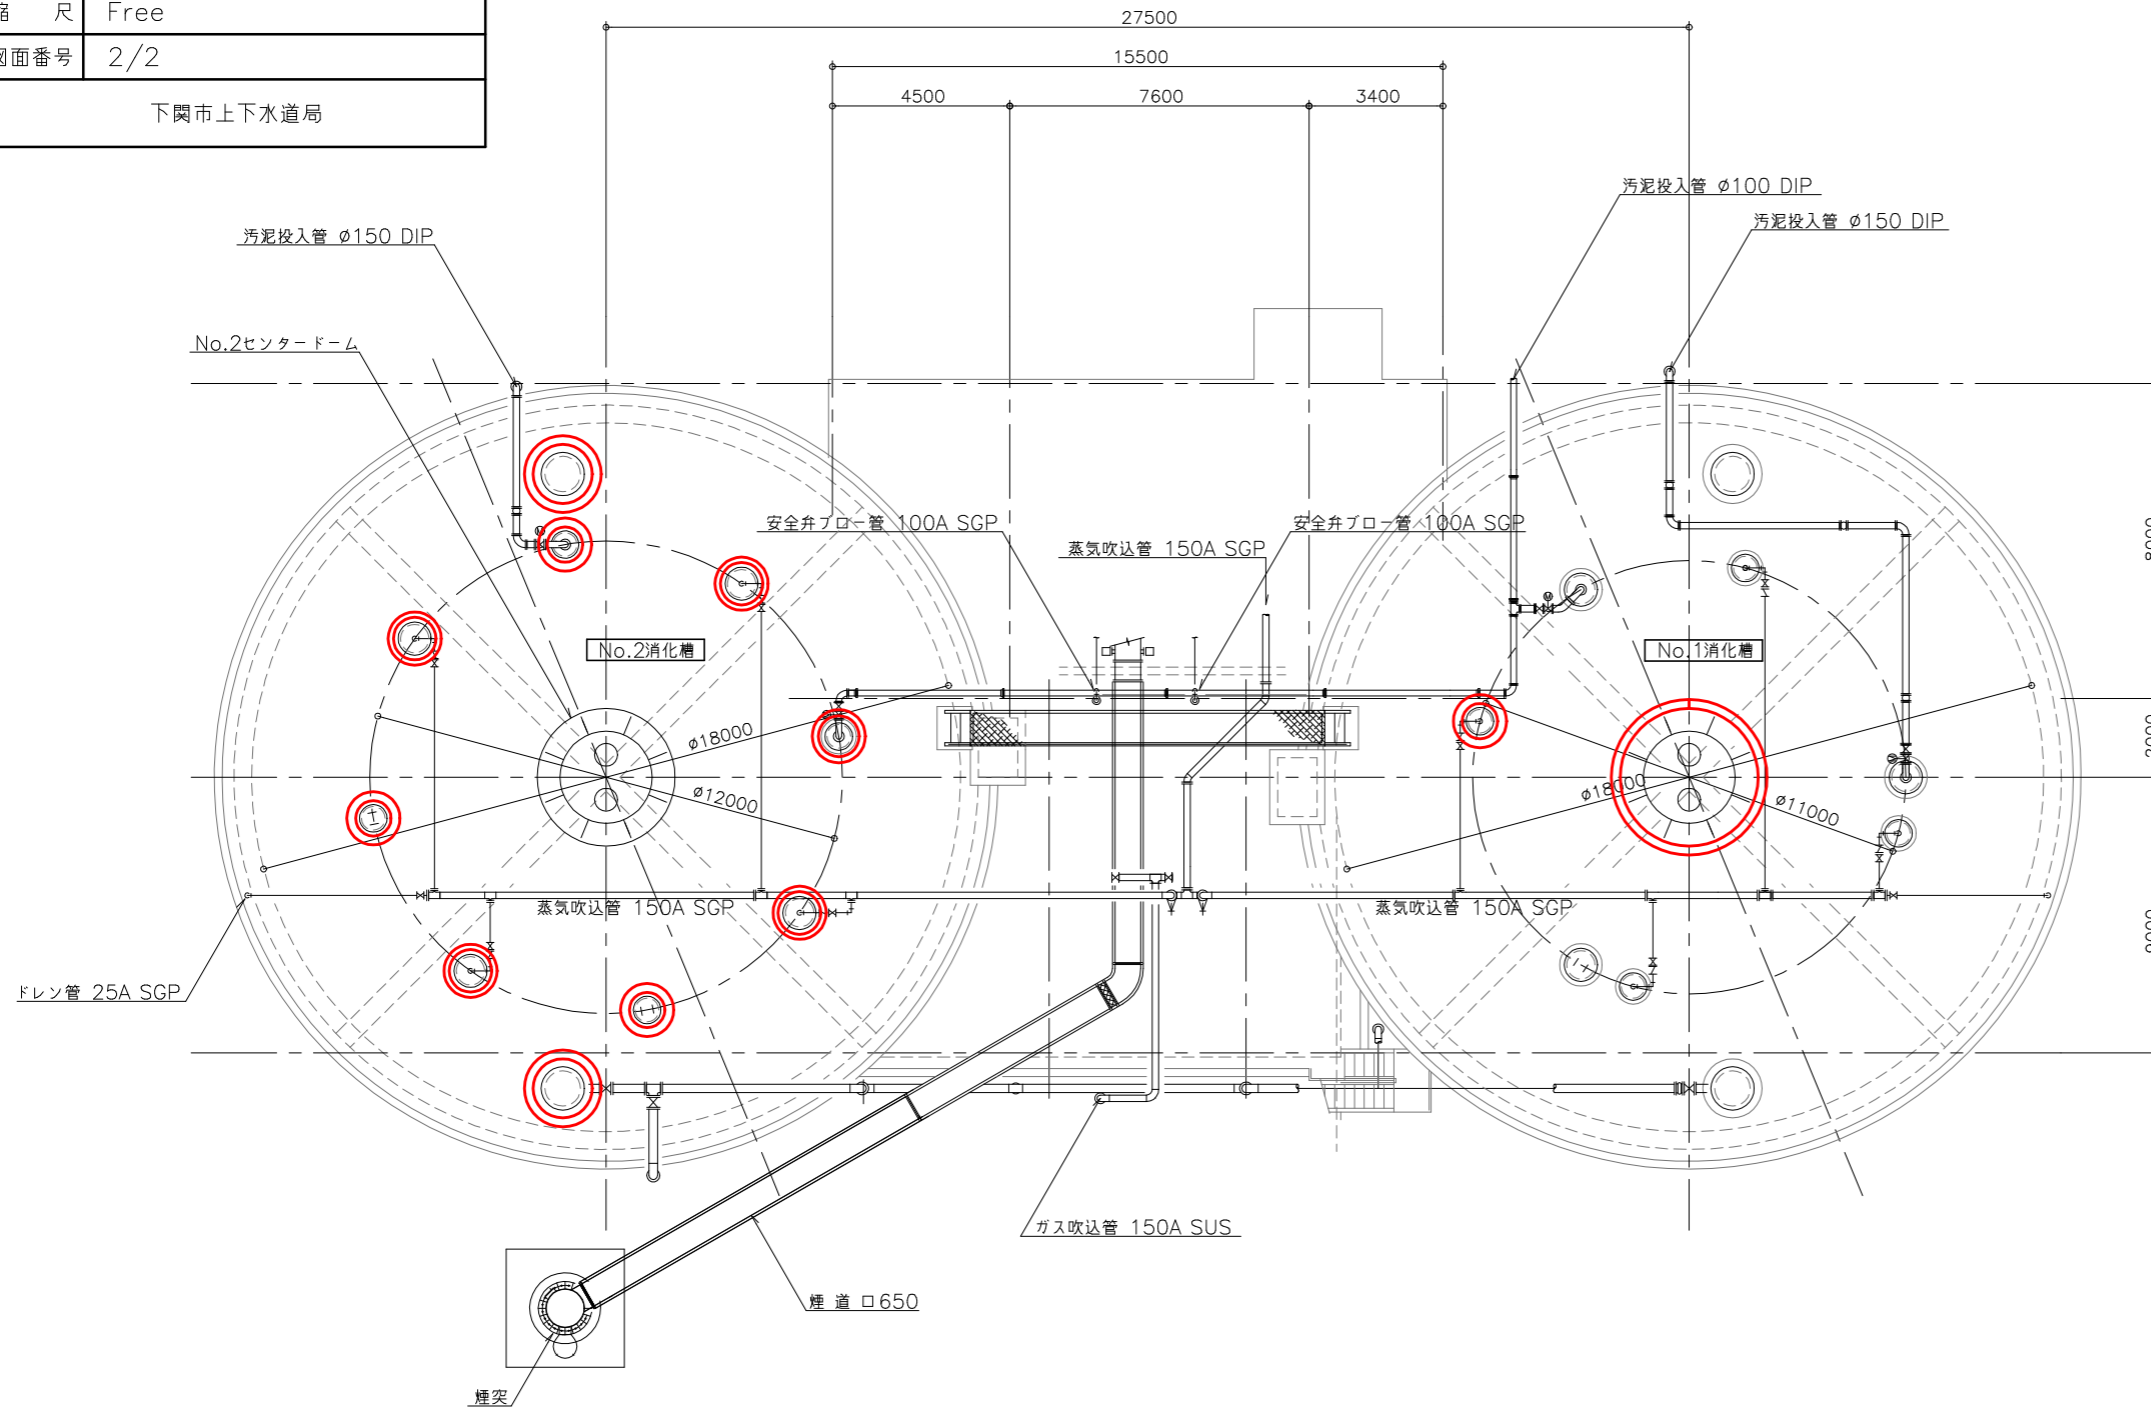
頂部平面図 S=Free

※塗装補修面積: 40㎡

着色部は修繕箇所を示す

ポリウレタ塗装補修施工手順

- 高圧水洗浄工
 - ↓
 - 中性劣化部ハツリ工(人力)
※クラック部Vカット
 - ↓
 - 浸透性防水剤散布工 (CON緻密化)
 - ↓
 - Vカット部コーキング工
※AS-910(耐酸タイプ)
 - ↓
 - パワーコートAC(2層)
 - ↓
 - ALプライマー・マルチW
 - ↓
 - ポリウレタ吹付工 (RF-50・t=3mm)
 - ↓
 - トップコート(2層)
 - ↓
 - 端部処理工(耐酸シーリング)
※AS-910(耐酸タイプ)
- ※商品名等は参考とする。

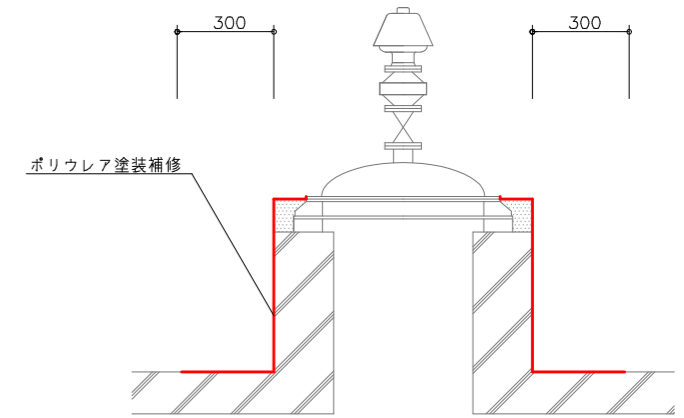
断面参考図 S=Free

※立ち上がり部から周囲300mmまで施工範囲
