豊東小学校

- 通学路(学校指定)
- 危険箇所

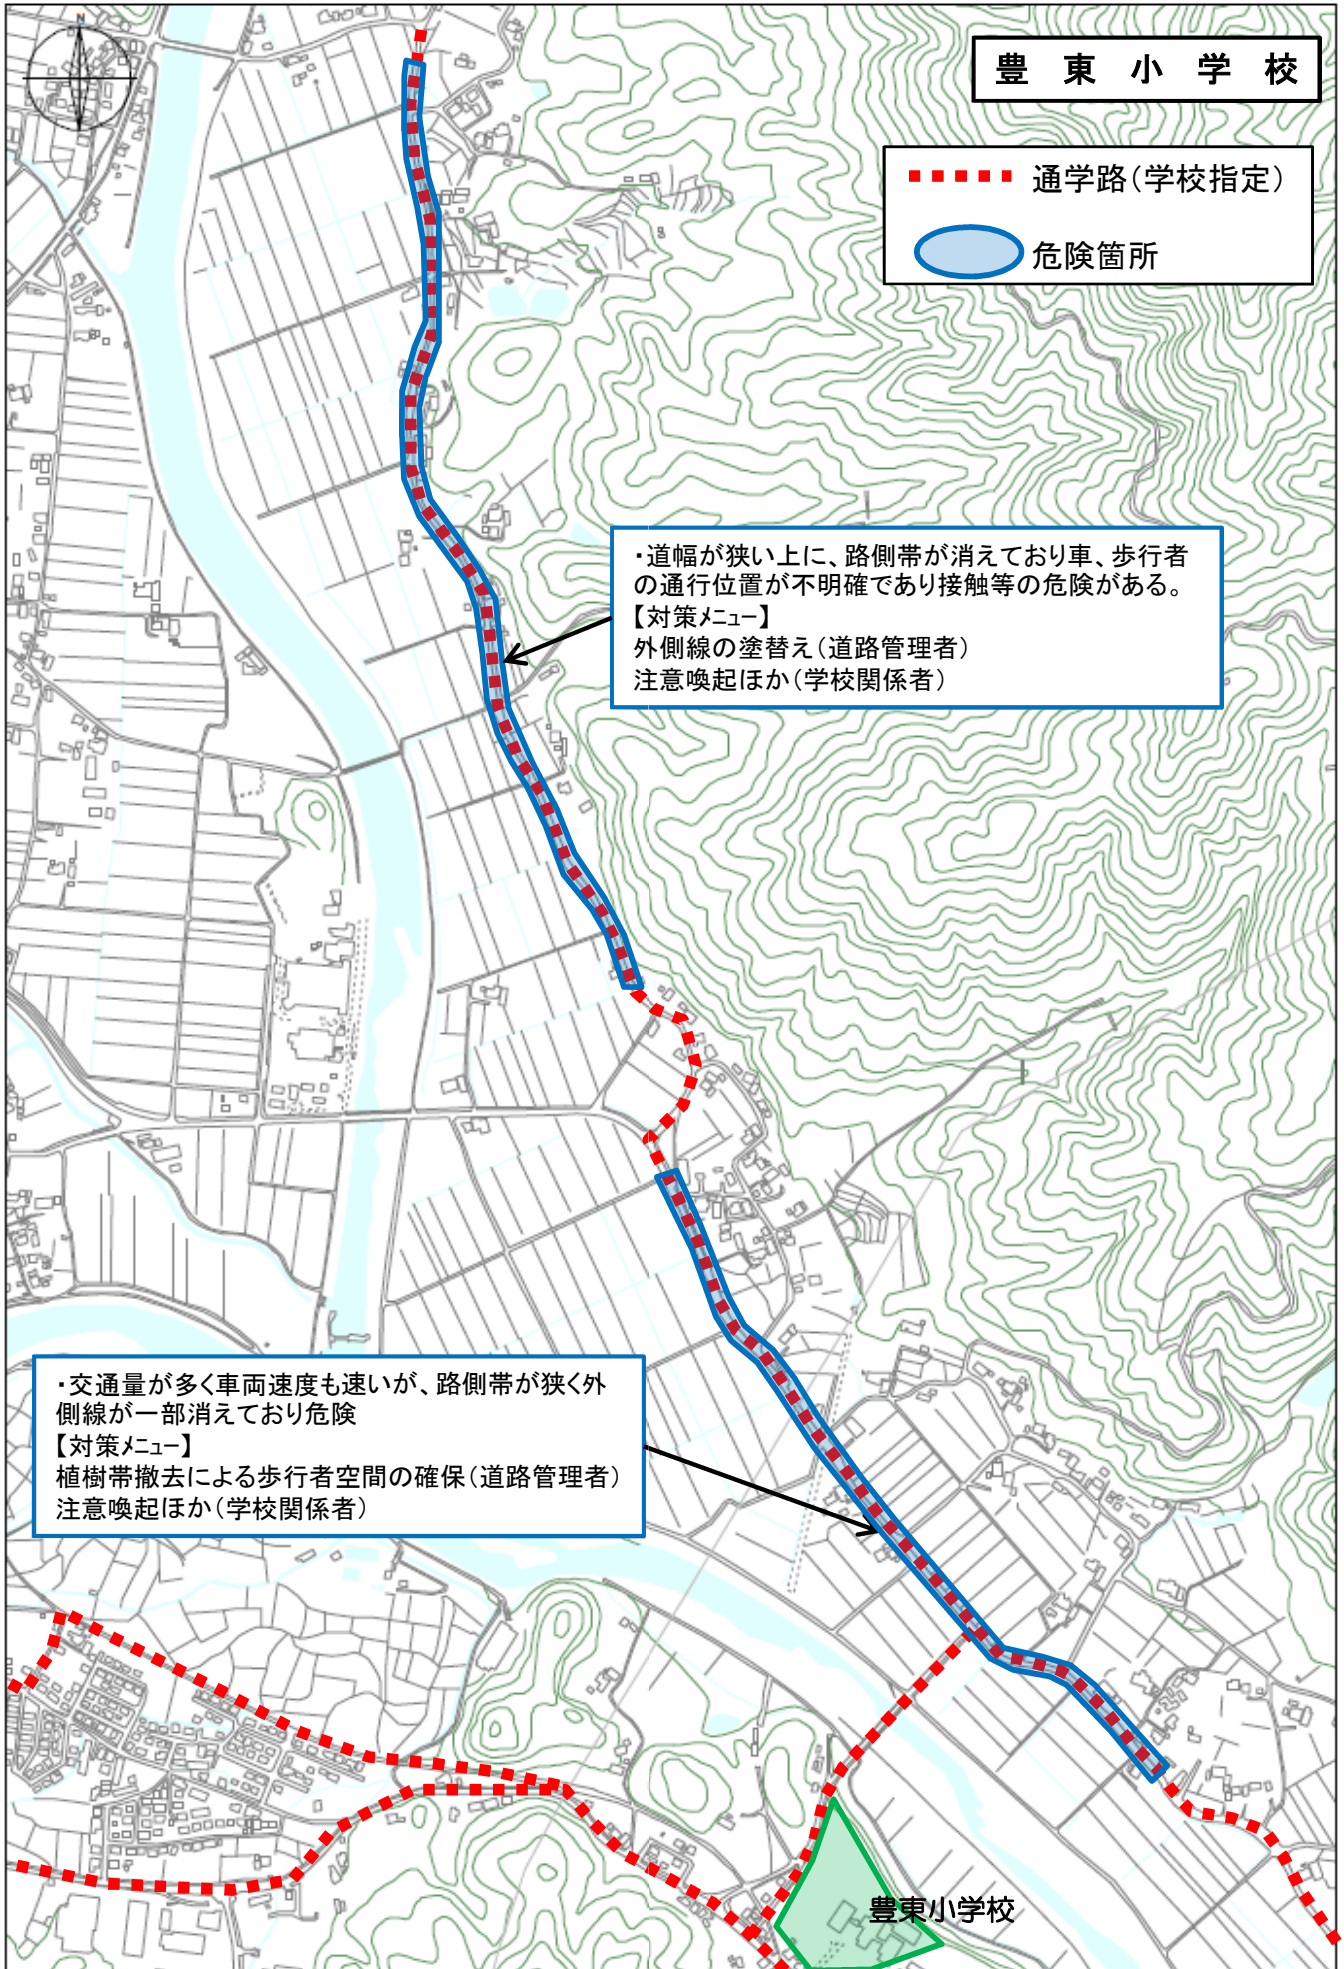
・道幅が狭い上に、路側帯が消えており車、歩行者の通行位置が不明確であり接触等の危険がある。
【対策メニュー】
外側線の塗替え(道路管理者)
注意喚起ほか(学校関係者)

・交通量が多く車両速度も速いが、路側帯が狭く外側線が一部消えており危険
【対策メニュー】
植樹帯撤去による歩行者空間の確保(道路管理者)
注意喚起ほか(学校関係者)
