## 石綿分析結果報告書

業務件名	市営山の口住宅ほか7棟含有石綿分析調査業務
建物等の名称	市営山の口住宅(下関市山の口町8番1号)
施工年等	-
採取年月日	2023年3月7日
採取者所属・氏名	エヌエス環境株式会社 坂野 恭平
採取場所・部位	No.1 外部 階段
建材名称	外装材
形状又は材質	仕上塗材
試料の大きさ	7cm×7cm 3箇所

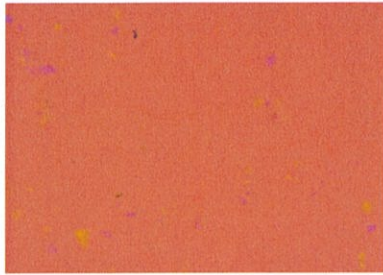
定性分析結果		推定含有率	【試料調整及び前処理】 灰化(485℃、1時間) 酸処理(2mol/L 塩酸)
石綿の種類	含有の有無		
クリソタイル	無	-	【非アスベスト繊維】 無し
アモサイト	無	-	
クロシドライト	無	-	
トレモライト	無	-	
アクチノライト	無	-	
アンソフィライト	無	-

4-1. 検出された石綿の種類：無検出

・偏光顕微鏡による分析試料写真(倍率：400倍)  
530nmの位相板を挿入したクロスニコルにおける観察写真

浸液の屈折率： $^{25}C n_D = 1.550$
