## 史跡 「長州藩下関前田台場跡」 現地説明会資料

### ●令和8年度の主な調査成果

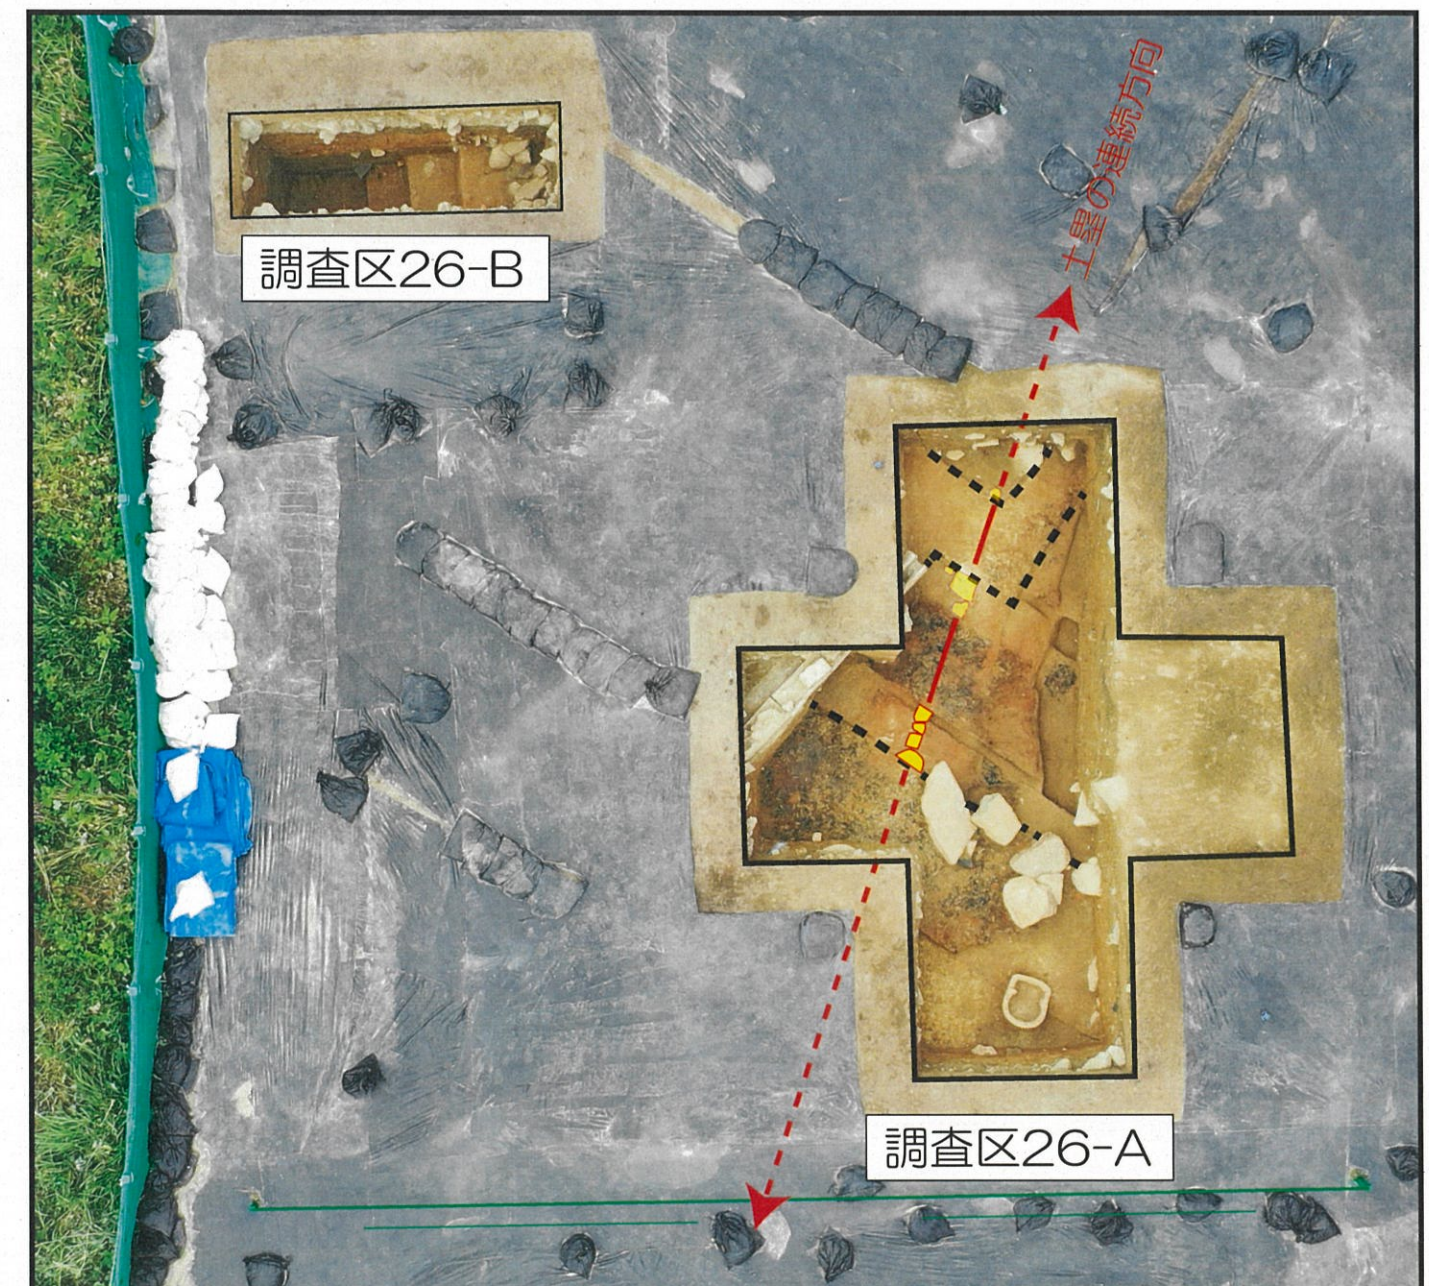
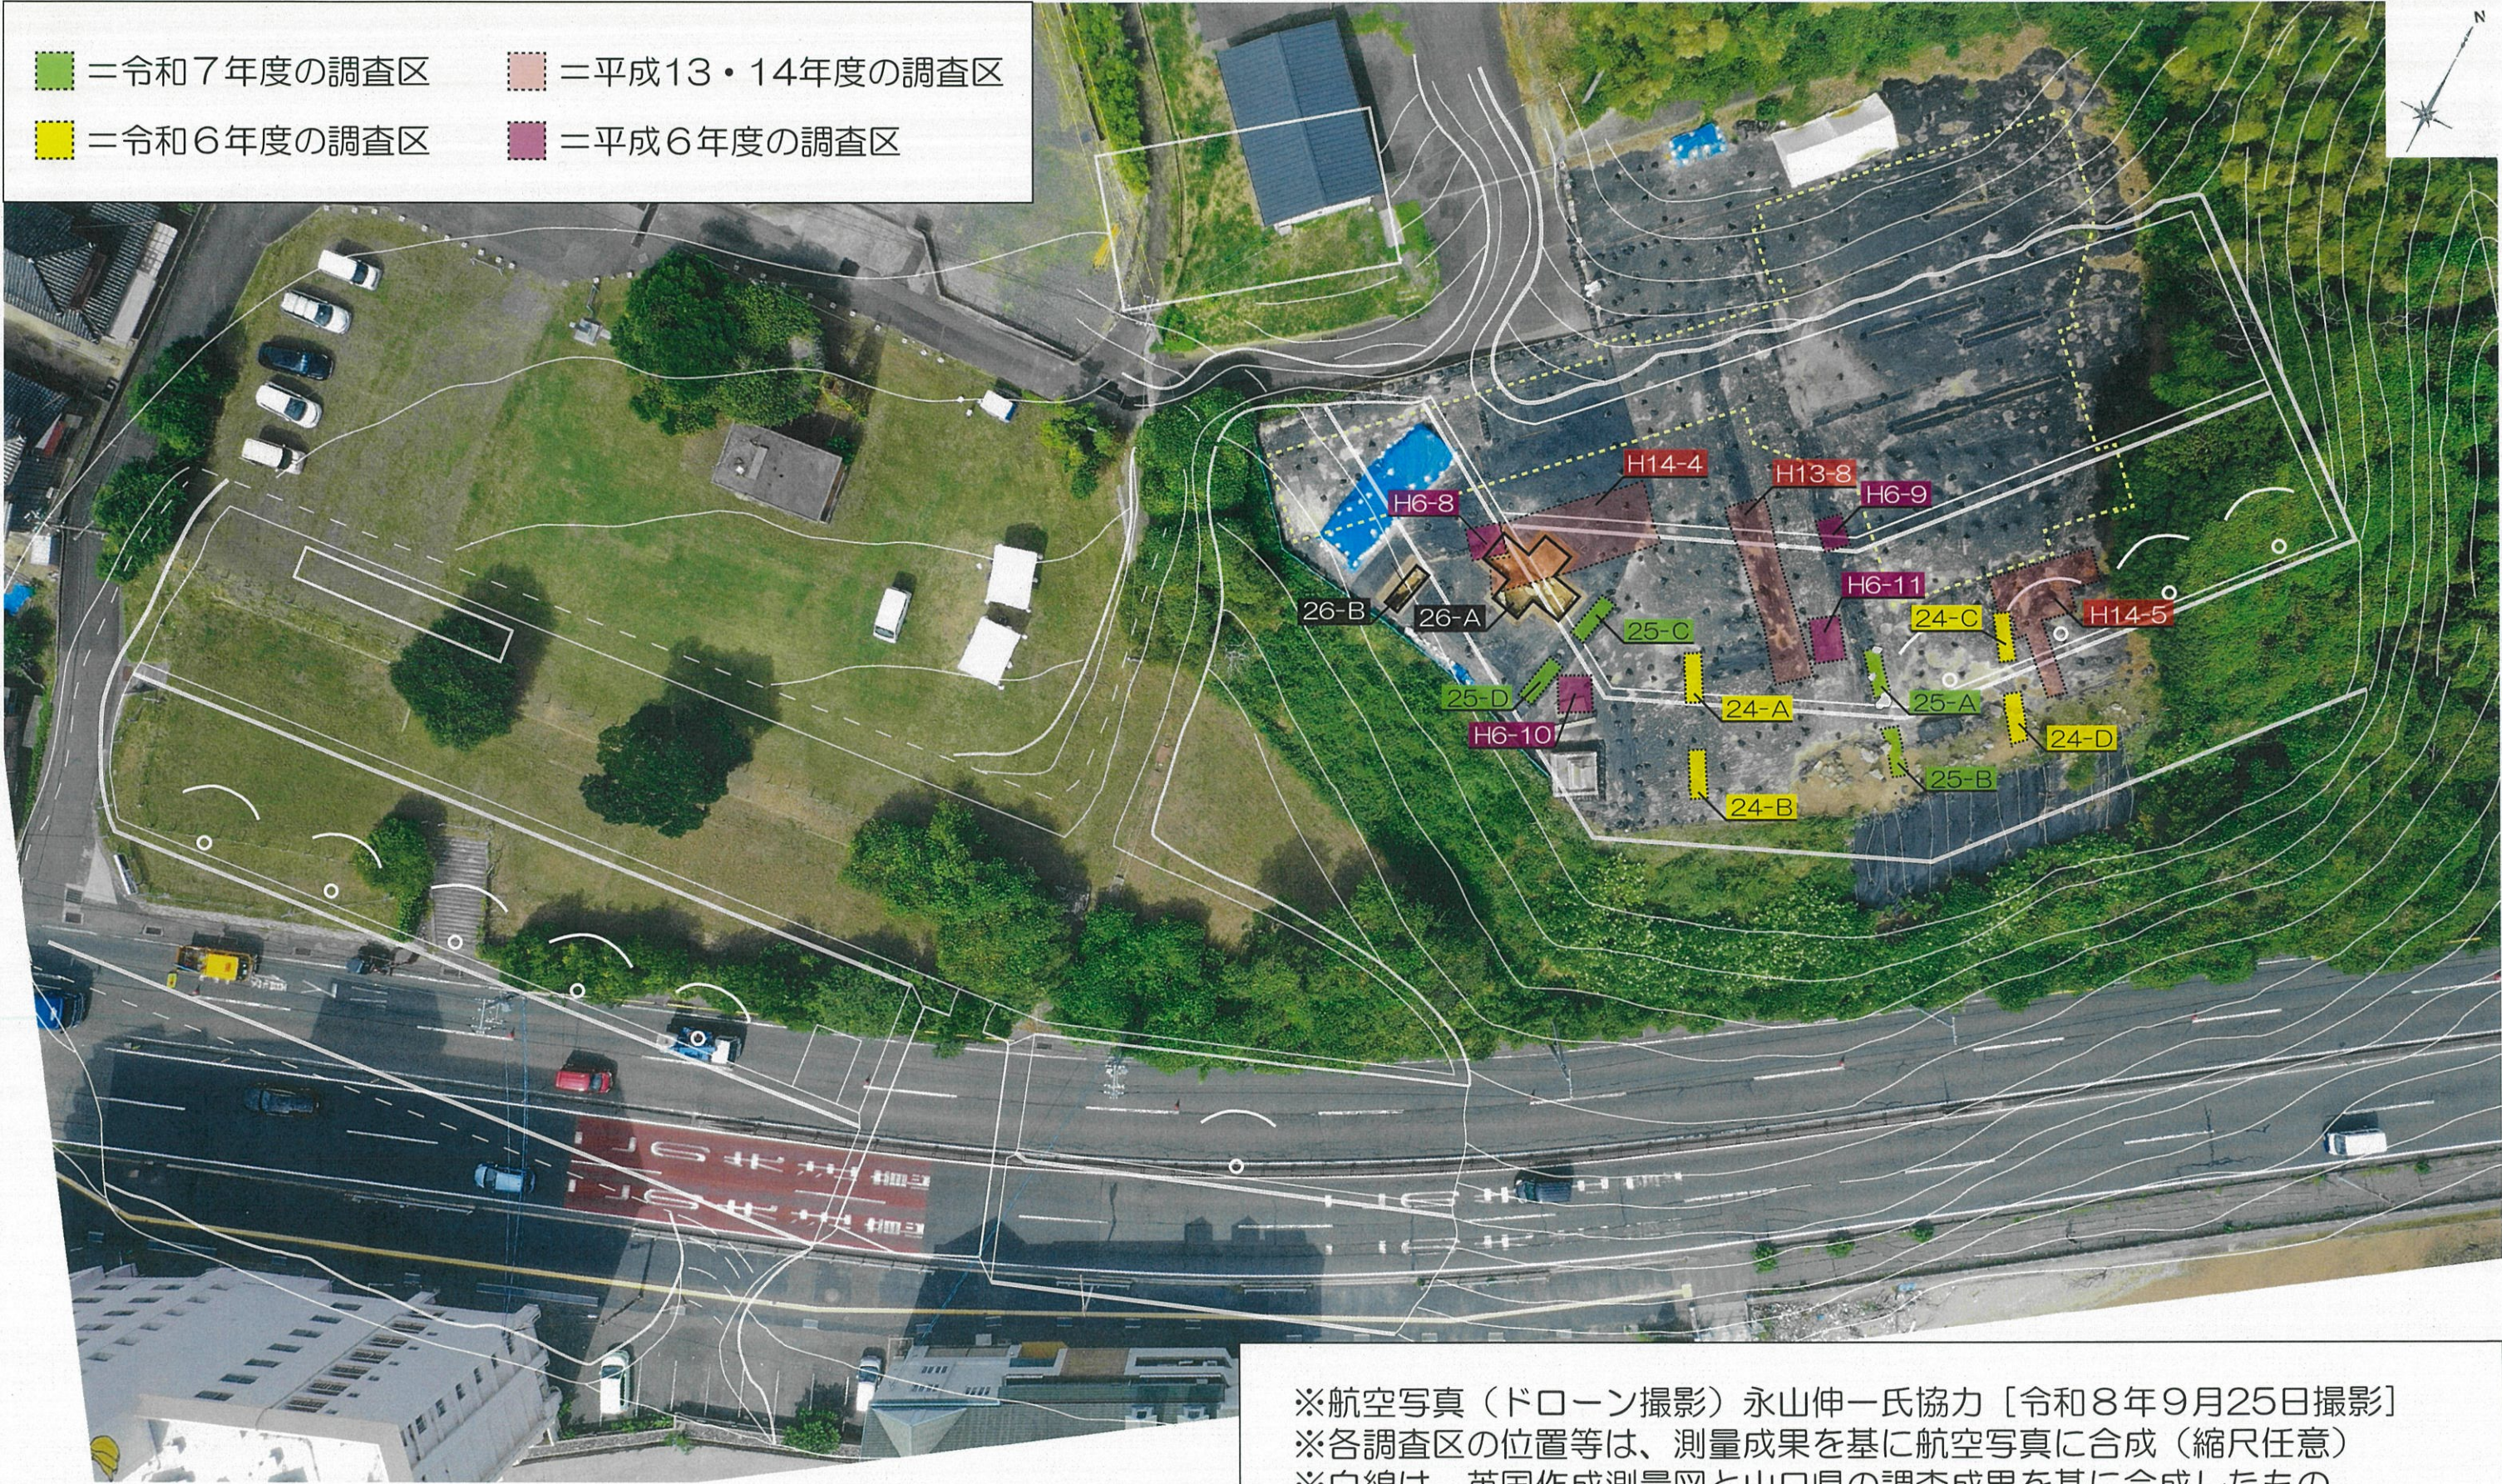
- ・調査区26-Aで土塁の連続部を確認し、土塁頂部に並べられた石の配置から、土塁の方向を把握しました。
- ・確認した土塁の表面には、炭化した木片などが集中する部分や被熱痕跡とみられる部分があり、下関戦争当時の痕跡を把握しました。
  - ➡台場が占拠された後で、焼き払われたことを示す情報  
従軍写真家ベアトの撮影した写真との検証
