# 下関市 倉庫崩落事故について

# 下関市 倉庫崩落事故について①

令和4年9月7日、下関市にて3階建て鉄骨造の建築物の2階はね出し部が崩落し、駐車していた車に落下する事故が発生した。

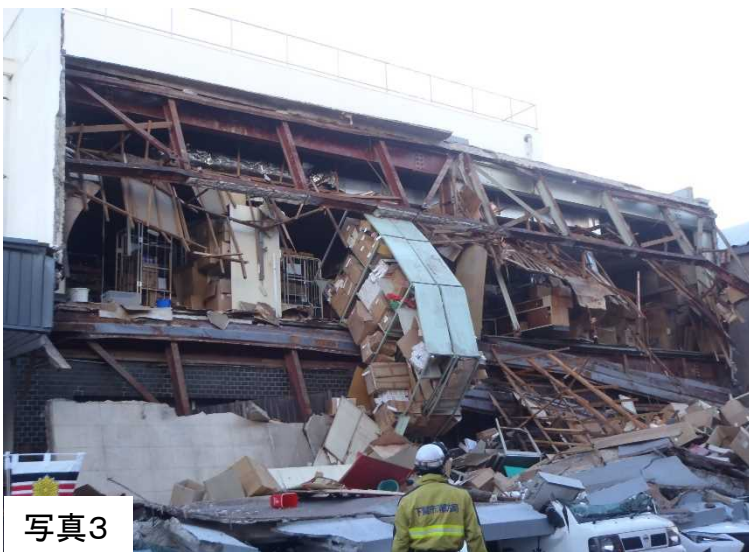
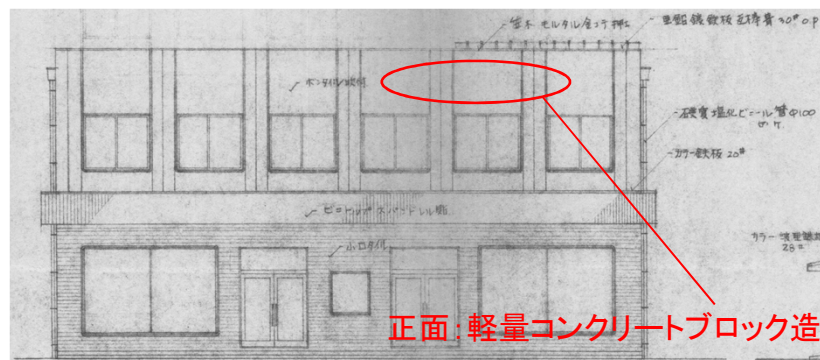
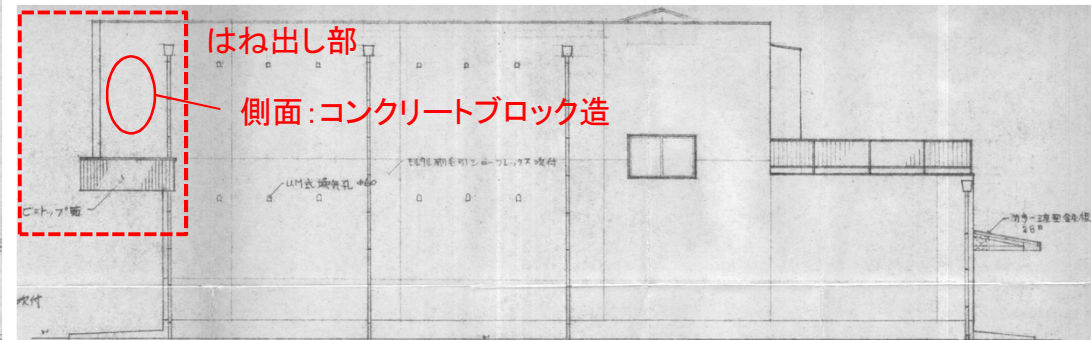
●2階はね出し部を支える3本の斜材アングル(写真5、8、11)の下部接合部のガセットプレートが、破断していた。破断が板部分か溶接部かは不明だが腐食あり(写真10等)。  
 ●ガセットプレートのボルトに破断は無かった。 ●はね出し部全体について、構造部材の腐食が見られた。 ●写真3によれば、棚があり雑貨等が収納されていた。 ※以上、下関市の報告内容より
