八幡町改良住宅新築地盤調査 土質柱状断面図 (図-)

調査地名 市営長府前八幡団地
 調査年月日 昭和 44年 6月 28日 ~ 6月 28日
 ボーリング方法 ロータリー式
 サンプルング方法 スリットスロウイング
 作業担当者 久野 英世
 調査主任者 川野 新

長府八幡改良住宅地質調査推定断面図

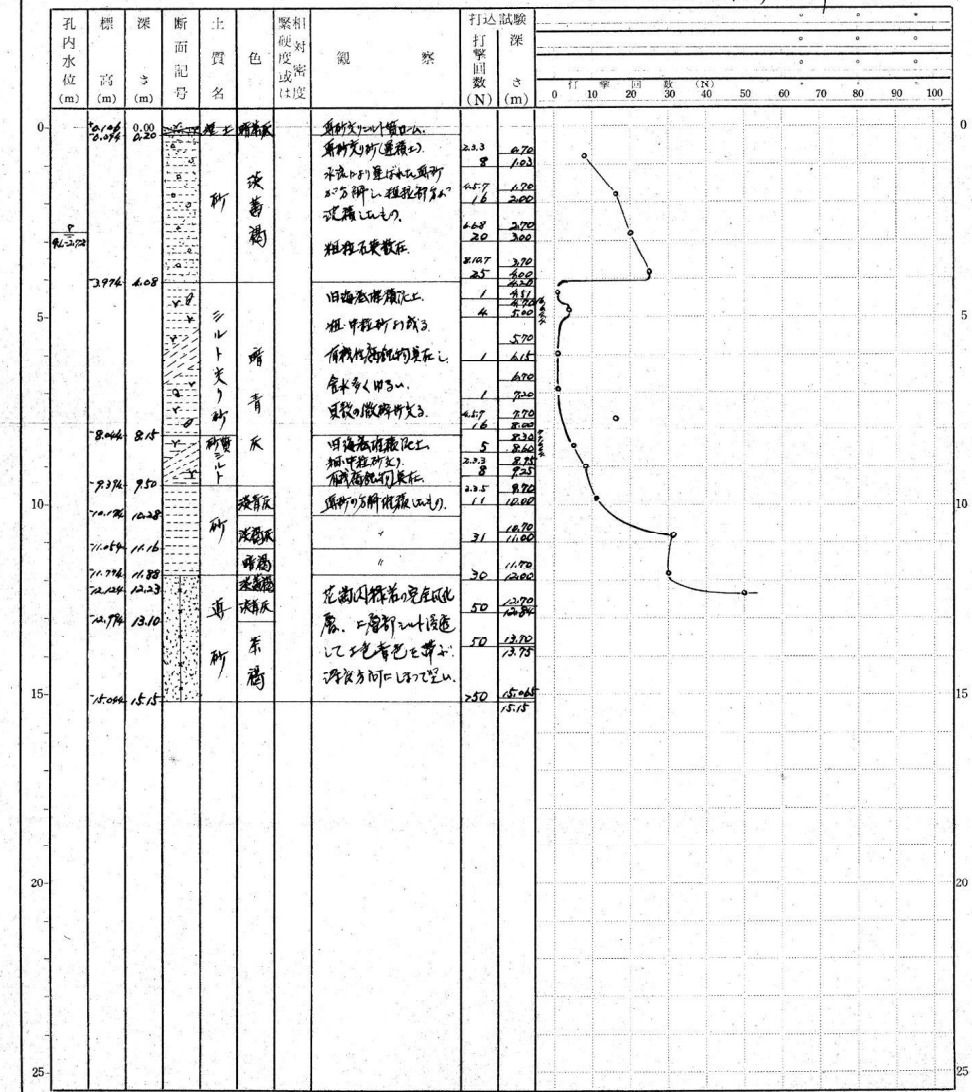
地点 No. 2

八幡町改良住宅新築地盤調査 土質柱状断面図 (図-)

調査地名 市営長府前八幡団地
 調査年月日 昭和 44年 6月 28日 ~ 6月 28日
 ボーリング方法 ロータリー式
 サンプルング方法 スリットスロウイング
 作業担当者 久野 英世
 調査主任者 川野 新

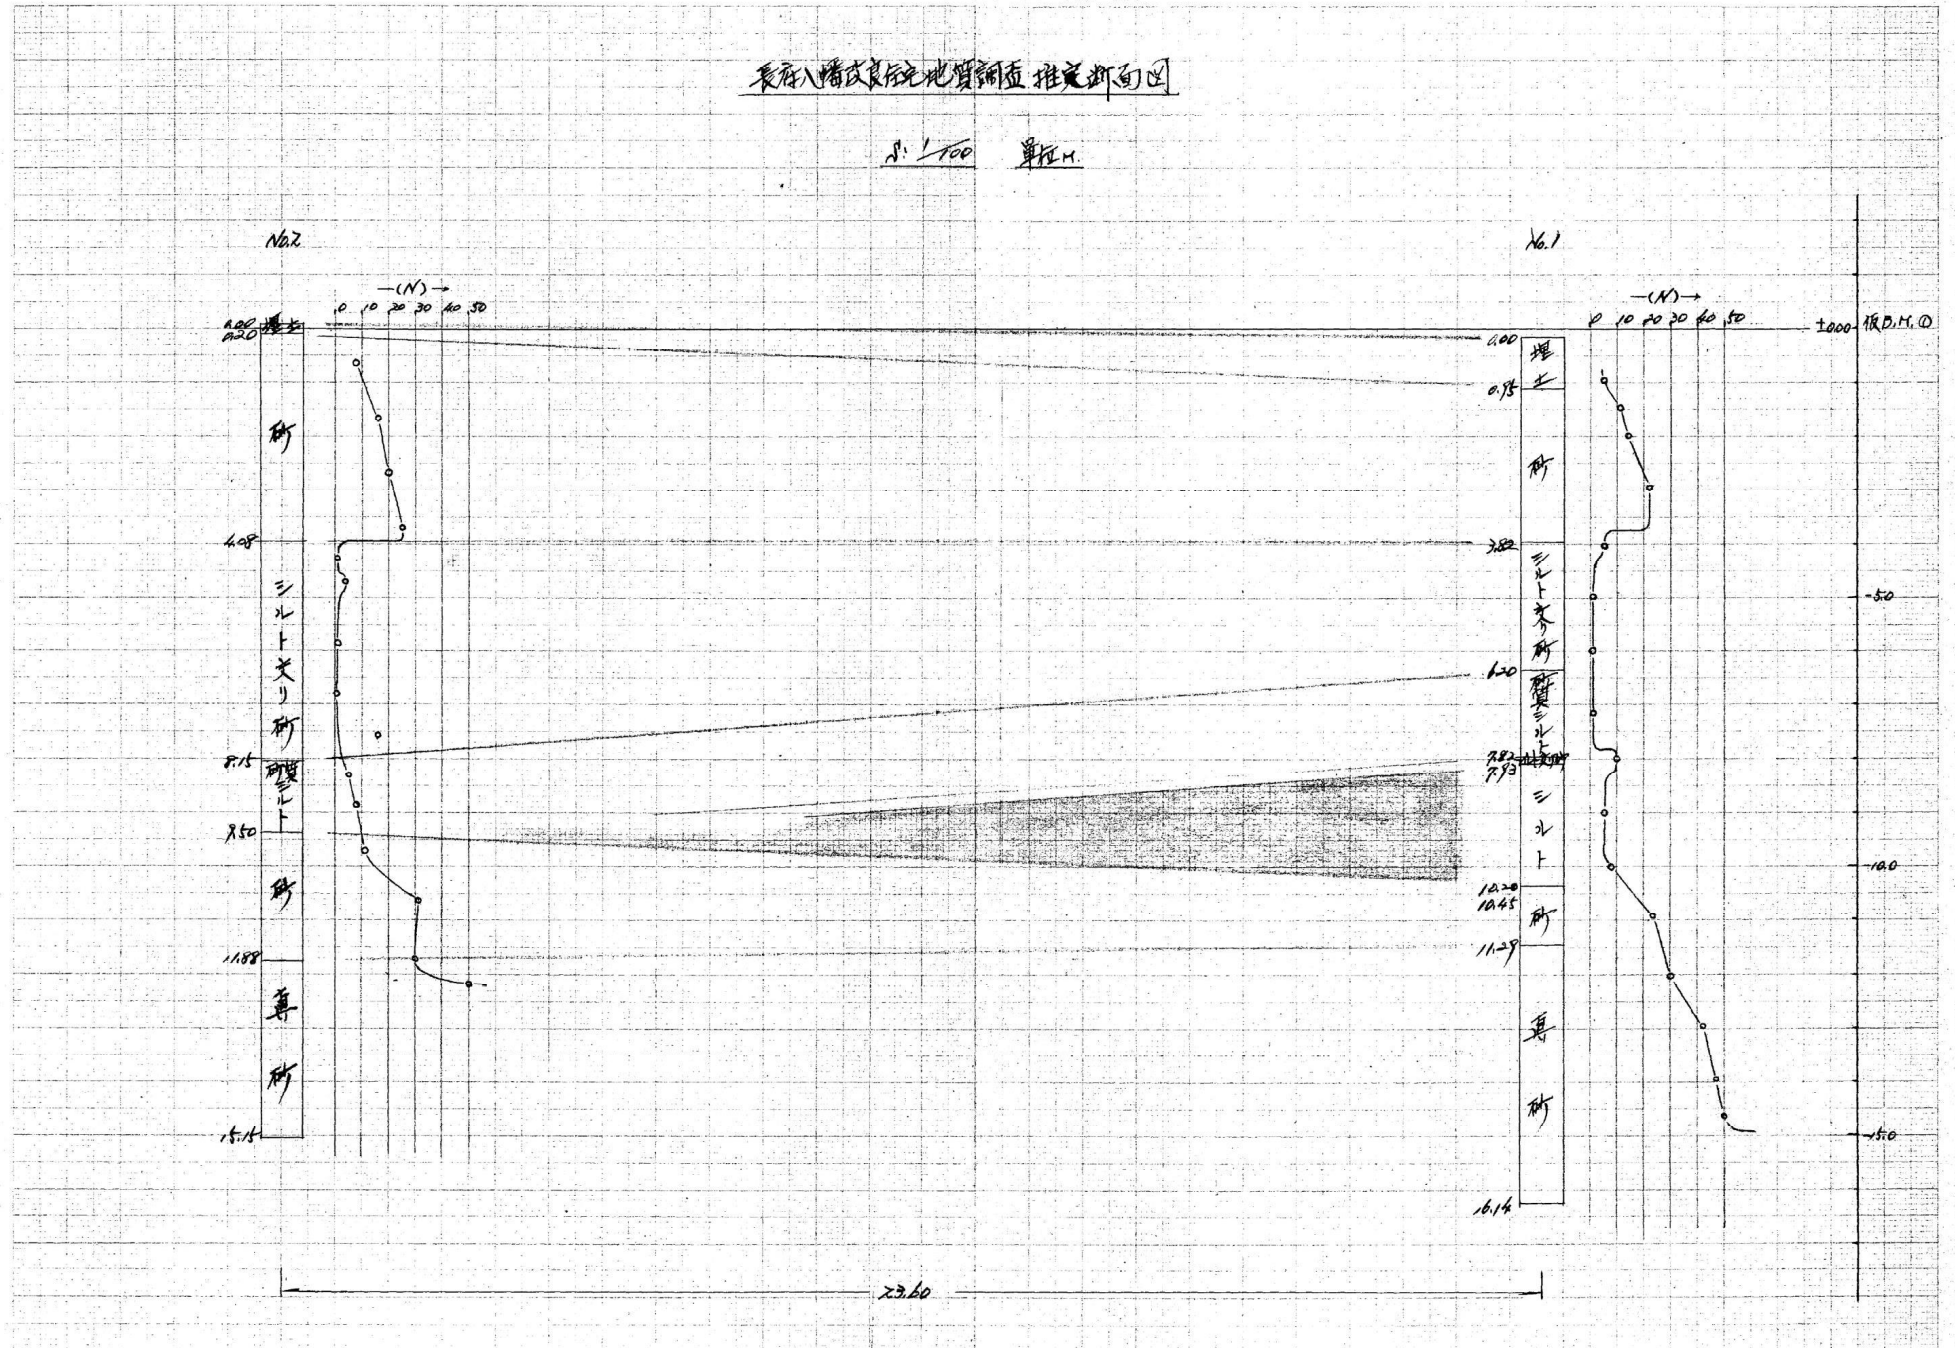
1/100 単位
